La porta lignea del duomo di Todi

Indagini microclimatiche e conoscitive finalizzate a una proposta conservativa

kermes
LA RICERCA

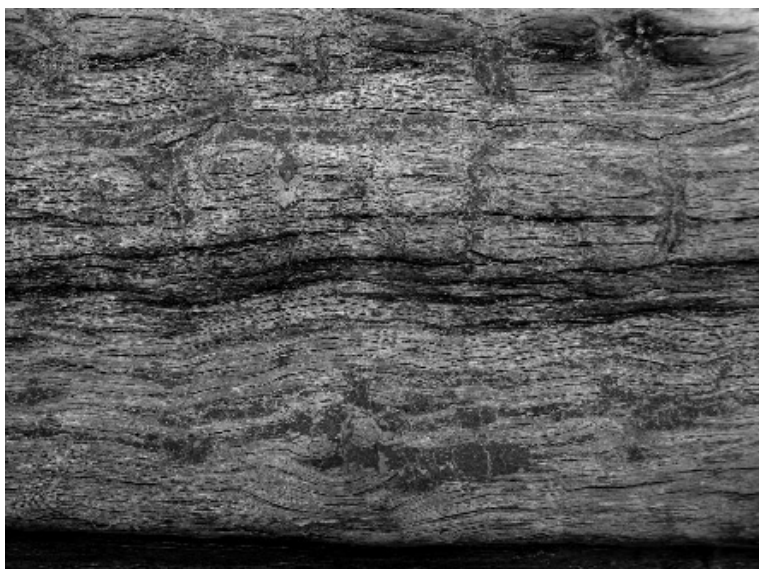
Fig. 7 - Ingrigimento della superficie esterna.

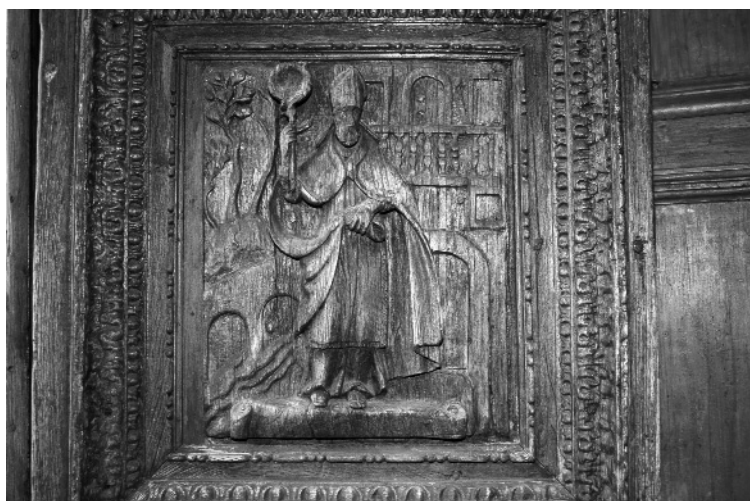
L'azione dilavante della pioggia (battente per gran parte delle stagioni fredde), in concomitanza con altri fattori di degrado ambientale (vento, grandine) e antropico, ha causato una progressiva erosione della superficie esterna, con perdita di gran parte dei particolari scolpiti, soprattutto nelle figure dei quattro pannelli superiori (fig. 8).

Fig. 8 - Pannello raffigurante un Vescovo in cui è visibile la perdita dei particolari scolpiti (© Marco Crocetti).

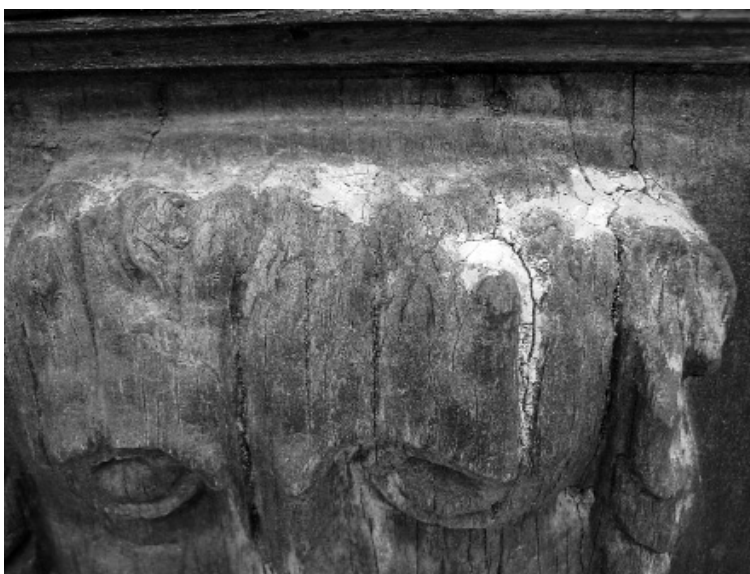
Le stuccature, concentrate nelle zone di assemblaggio delle tavole, ma presenti in tutta la superficie del manufatto, mostrano una diffusa craquelure ed hanno ormai assunto una colorazione rosa che stona con quella del materiale ligneo (fig. 9). Le teste dei chiodi, utilizzati per vincolare le diverse porzioni del manufatto, sono completamente a vista, ma in buono stato di

Fig. 9 - Particolare delle stuccature con diffusa *craquelure*.

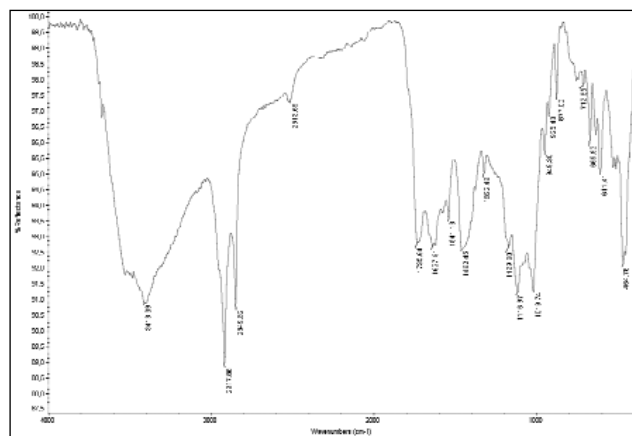
Fig. 11 - Spettro FTIR del prodotto applicato sulla superficie interna (restauro del 1998/99).

Nello spettro di fig. 11 si individuano anche alcuni picchi che indicano la presenza in piccole quantità di carbonati e solfati di calcio e sostanze proteiche probabilmente riferibili a vecchie stuccature.
